## **Monitoring und Dynamik einer Großbrutschung im Flysch der bayerischen Alpen**

*Univ.-Doz.Dr. Günther Bunza*

*Bayer. Landesamt für Wasserwirtschaft, Lazarettstr. 67, D-80636 München*

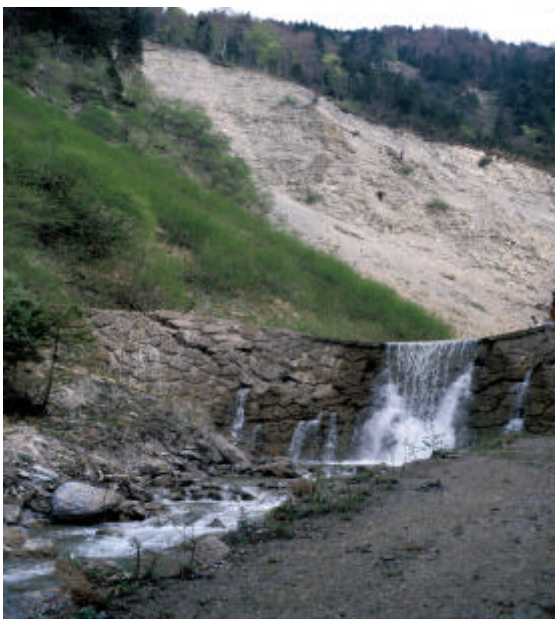
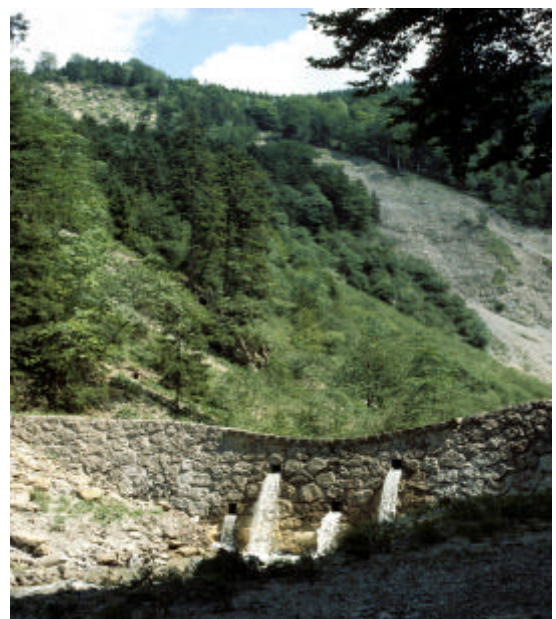
Abb. 2: Die im Jahre 1985 fertiggestellte Konsolidierungssperre (a). Risse im rechten Flügelderselben Sperre im Jahre 1987 (b).

Der erste Hinweis auf aktive Bewegungen erfolgte für die Wasserwirtschaft 1980 durch die Zerstörung einer Wilbachsperre (s. Abb. 2b). Deformationen traten auch an einem damals gebauten Almweg weiter oberhalb bis in die heutige Zeit immer wieder auf. Letztlich zeigt eine vom GLA vorgenommene dendromorphologische Analyse von Wachstumsringen an Bäumen, dass schon seit etwa 1960 eine Phase verstärkter Bewegungen im Brechries vorliegt (GLA, 2000).

Auf diesen Grundlagen wurden seitens des Wasserwirtschaftsamtes Rosenheim Schutzmaßnahmen getroffen, die zunächst im wesentlichen die Errichtung zusätzlicher Konsolidierungssperren zur Sicherung der Bachsohle, Ufersicherungen mittels Steinsätzen sowie eine Anhebung der Sohle oberhalb der beschädigten Sperre mittels Sohlrampen beinhalteten.

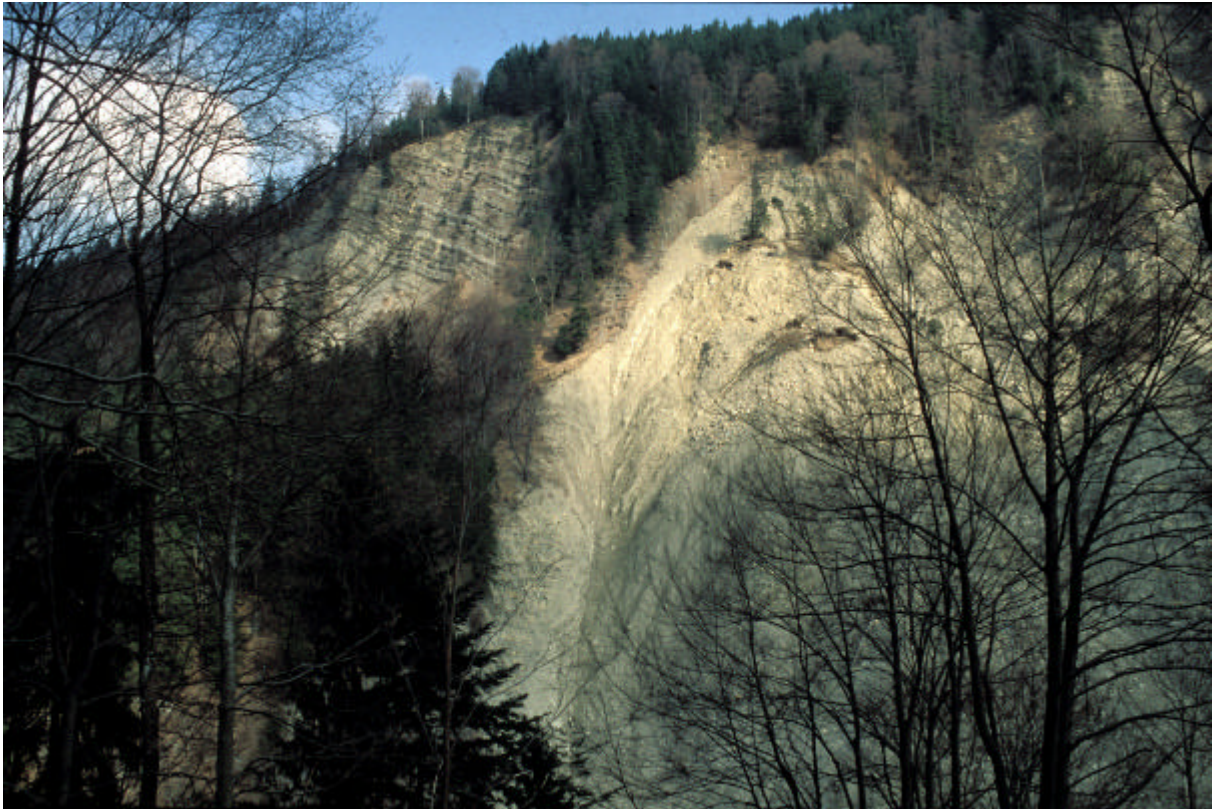
*Abb. 3: Die Hangbewegung „Brechries“ am Jenbach. Links im Bild ist die Lagerung der Kalkmergel deutlich zu sehen. Im Bildvordergrund der Anbruch aus dem Jahre 1998, der links (Bildmitte) von der Brechries-Reiße begrenzt wird.*

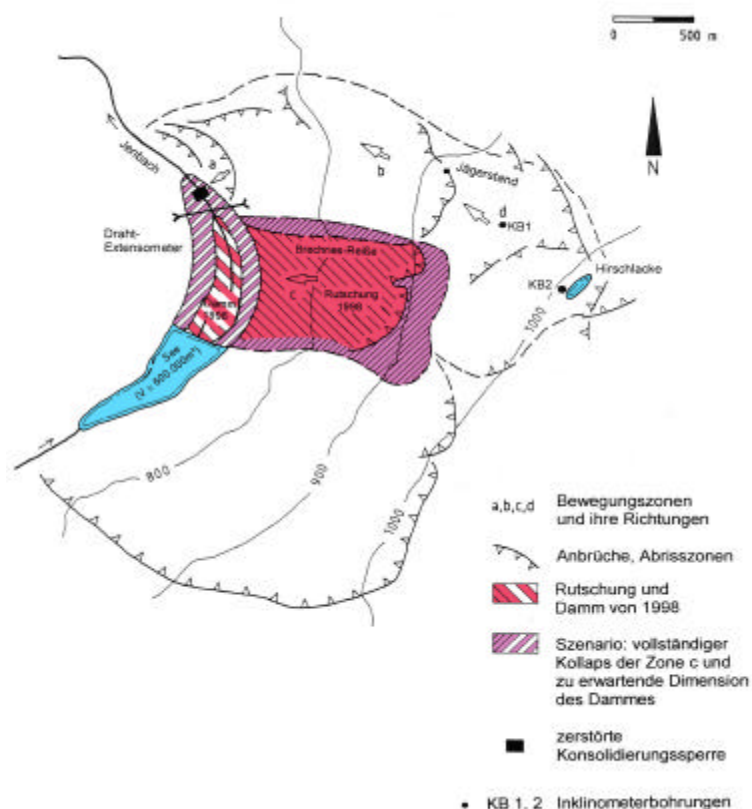
Störungen sind kaum aufgeschlossen, sie sind großteils von Verwitterungsschutt überdeckt. Wie Ende der 80er Jahre noch beobachtet werden konnte, verläuft die sog. „Brechries-Reiße“ (s. Abb. 4) in einer steilen Störung, in deren unmittelbarem Umfeld die benachbarten Schichtflächen subvertikal verschleppt waren.

Eine in den 80er Jahren vorgenommene geomorphologische Aufnahme des Hanges zeigte das Vorhandensein zahlreicher bewegungsrelevanter Strukturen wie Stauchwülste, abflusslose Senken, quer und schräg zum Hang verlaufende Stufen, Säbelwuchs an Bäumen u.a.m. Insbesondere war und ist der Bereich zwischen ca. 925 m ü.NN und 1005 m ü.NN (Jägerstand – Hirschlacke, s. Abb. 4) durch zahlreiche abflusslose Senken, Nackentälchen sowie Risse und Spalten geprägt (LfW, 1987).

Abb. 4: Überblick zu den rezenten Hangbewegungen mit ihren unterschiedlichen Bewegungsrichtungen, den Anbruchkanten und dem Rutschungsbereich von 1998. (Kartengrundlagen: Bayer. Geologisches Landesamt 1996 und Bayer. Landesamt für Wasserwirtschaft, 1998).

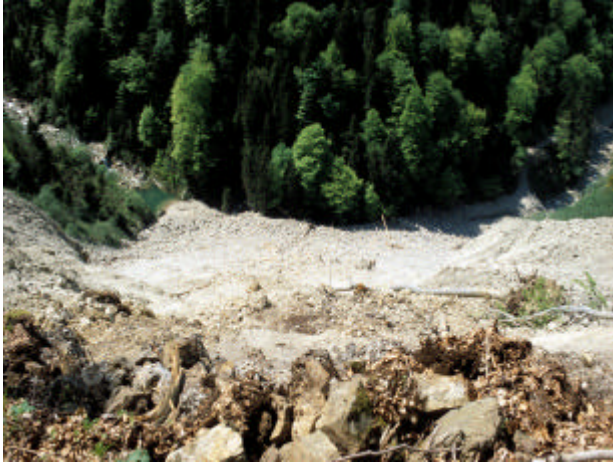
*Abb. 5: Das durch Stürze und Rutschungen  
Auf ca. 70 m Länge verschüttete  
Bachbett des Jenbach im Mai 1998.*

Dadurch und durch Murschübe aus der Brechries - Reiße und einer südlich gelegenen Rinne wurde das Bachbett des Jenbachs weiter verschüttet, sodass sich flussaufwärts ein kleiner See bilden konnte (s. Abb. 5). Der Abfluss des Jenbachs erfolgte jedoch weiterhin weitgehend ungehindert unter den Rutschmassen.

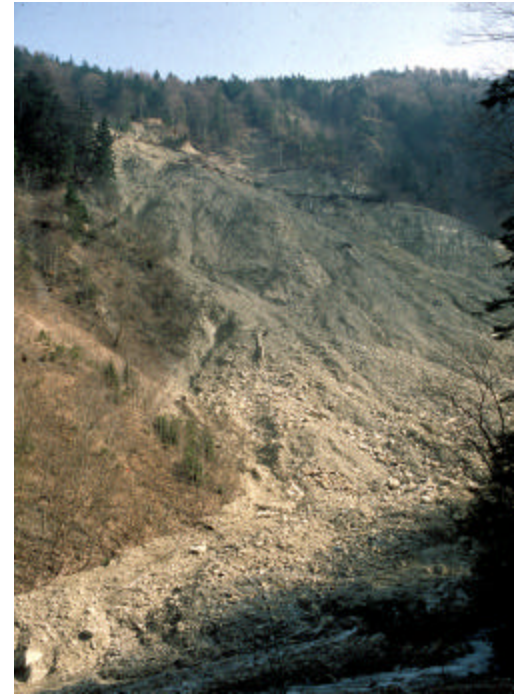
Diese Bewegungsintensivierungen führten am 01.01.1998 zu umfangreichen Massenbewegungen in Form von Rutschungen und Felsstürzen (s. Abb. 6). Entlang einer steilen Felswand, in einer Höhe von 780 bis 870 m ü.NN, lösten sich Felsmassen ab, die den Fuß der Wand und das Bachbett des Jenbachs auf ca. 70 m Länge verschütteten (s. Abb. 5). Die Anbruchsnische hatte eine Breite von ca. 120 m, eine Tiefe von ca. 10 – 15 m und eine Horizontalerstreckung in Bewegungsrichtung von ca. 5 – 10 m. Der Anbruch folgte den erwähnten Trennflächen, wobei der Fels allerdings als vollständig zerrüttet und aufgelockert bezeichnet werden muss. Das Volumen der Sturzmasse konnte auf 10.000 bis 20.000 m<sup>3</sup> geschätzt werden. Der Jenbach selbst wurde durch die Sturzmasse nur kurzfristig aufgestaut, er bahnte sich nach kurzer Zeit einen Weg durch das Material und floss unterirdisch ab. Die Hangbewegung ist als Sekundärphänomen einer tiefgreifenden Hangbewegung zu sehen. Hinter der Anbruchsnische des Felssturzes hatte sich der gesamte Felskopf um ca. 2 – 4 m talwärts bewegt. Spuren von Entlastungsvorgängen und einer Ausdehnung des Bewegungsbereiches fanden sich sowohl oberhalb der Felswand bis gegen 1010 m ü.NN als auch südlich der Hangbewegung. In den frischen Anbrüchen fand sich stark wassergesättigtes

*Abb. 6: Felsstürze und Rutschungen aus  
der Stirn der Sackung Brechries  
im Jahre 1998.*

Zur Beobachtung der weiteren Entwicklung wurden vom GLA vier sog. Schnurextensometer, zwei davon über den Hauptanbruch, installiert. Bis Ende März 1998, als die Messungen wegen zu großer Gefährdung und dem teilweise Reißen der Schnüre eingestellt werden mussten, konnten am Felskopf Verschiebungen von 3 – 6 cm/Tag gemessen werden. Das direkt abgangsbereite Material am Hang konnte auf ca. 80.000 bis 100.000 m<sup>3</sup> geschätzt werden, wobei mit einem portionsweisen Abgang gerechnet wurde. Dies bestätigte sich auch im Laufe des Jahres, wie viele kleine Materialabgänge und eine größere Rutschung von ca. 10.000 m<sup>3</sup> am 17.03.1998 bewiesen (s. Abb. 6).

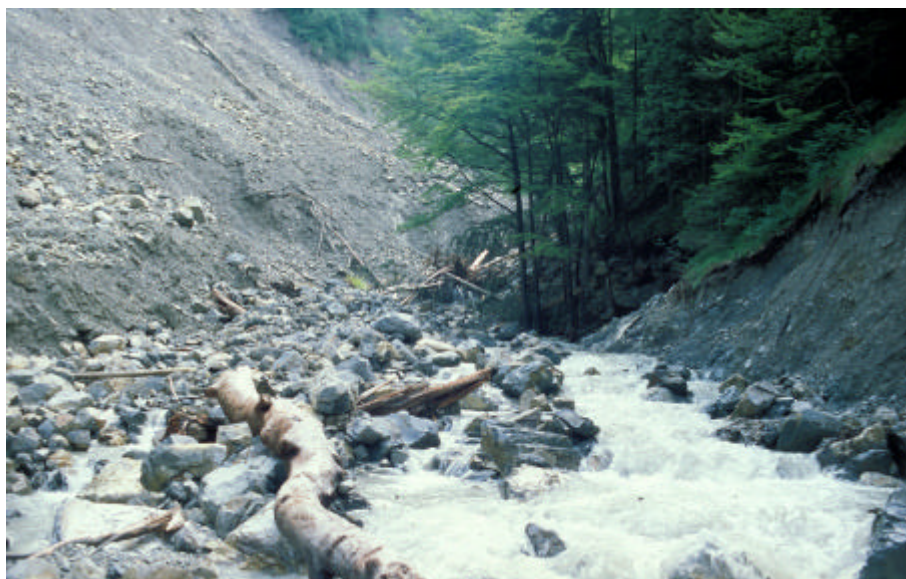
Anlässlich der intensiven Niederschläge zu Pfingsten 1999 mit 350 mm/48 h wurden zwar keine größeren Rutschungen und Stürze ausgelöst, sie führten jedoch zu einem größeren Hochwasserereignis im Jenbach. Dadurch trat die erste Möglichkeit, nämlich das Overtopping ein. Der Damm wurde überströmt und es kam zu einem rückwärtigen Einschneiden in die Massen (s. Abb. 7). Es entstand ein Teildurchbruch von 20 – 40 m Breite, 25 – 30 m Höhe und ca. 70 – 100 m Länge. Rund 30.000 m<sup>3</sup> Material wurden verlagert, oberste Wildbachsperrern und ein Bagger verschwanden, der Weg wurde erodiert. Infolge des geringen Bachgefälles kam das Material nach ein paar hundert Meter weiter stromab schadlos zur Ablagerung.

Abb. 7: Der erodierte Damm am Fuß der Rutschung nach dem Pfingsthochwasser 1999.

- Im unteren Bereich der Rutschung ist eine Sperre in flexibler Bauweise (Schüttrampe) vorgesehen. Damit soll ein neuerliches oder weiteres Eintiefen des Baches in den Damm aus Rutschmaterial vermieden werden.

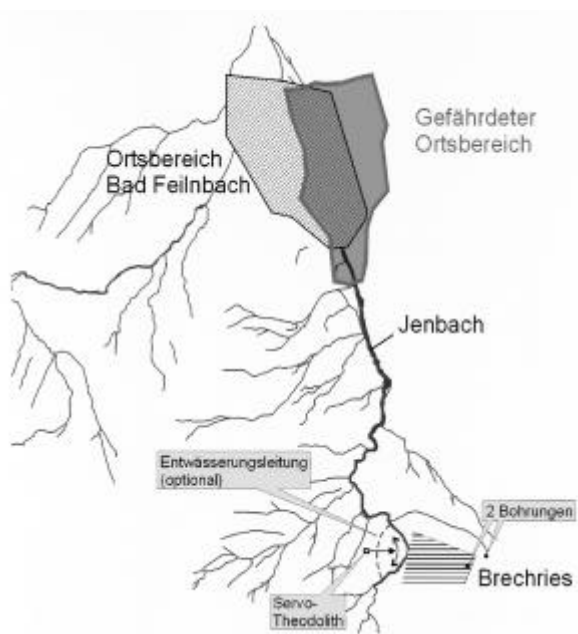
Die beiden Bohrungen (s. Abb. 4 u. 8) erreichten eine Endteufe von ca. 75 m (KB: 1 78m; KB2: 75 m). Infolge der starken Felsauflockerung musste die Bohrung KB 1 bei 78 m eingestellt werden. Bei beiden Bohrungen wurde kein stabiler Fels erreicht, das Gebirge war auf der gesamten Tiefe stark zerklüftet und durchwegs sehr brüchig. Die Bohrungen bestätigten darüber hinaus die Annahme einer großräumigen Sackung ohne ausgeprägte Gleitfläche.

Abb. 8: Übersicht zum Messprogramm ab 1999 (Bohrungen, Servotheodolit) und Darstellung der durch Wildbachereignisse gefährdeten Ortsbereiche von Bad Feilnbach. (Quelle: Loipersberger, 2000).

- Zur Entwässerung eines möglichen Stausees ist aus bau- und sicherheitstechnischen Überlegungen nur ein Stollen im linken Hang realisierbar (s. Abb. 8). Die Baukosten dafür werden auf 10 – 12 Millionen DM geschätzt. Diese Alternative wird vorerst zurückgestellt, bis alle Untersuchungsergebnisse vorliegen.

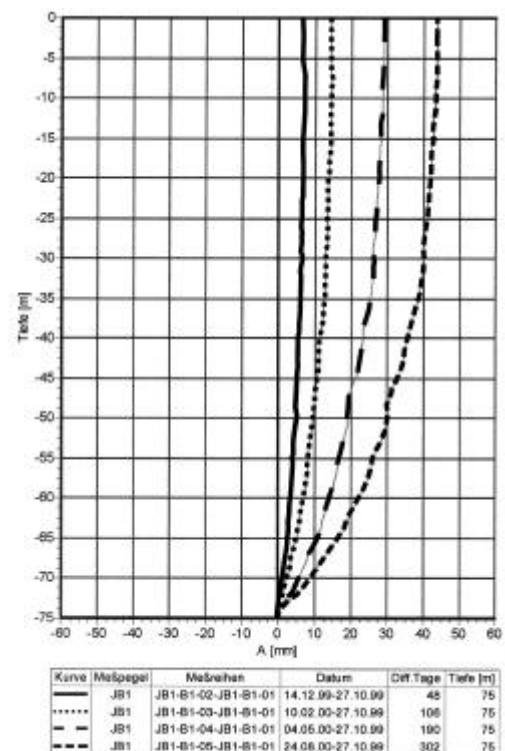
Beide Bohrungen wurden zusätzlich für Inklinometermessungen (Fußpunkt bezogen) ausgebaut. Bei der Bohrung KB 1, wo diesbezügliche Messungen seit Juli 1999 vorgenommen werden, zeigen sich relativ gleichmäßige Bewegungsbeträge von durchschnittlich 7 mm im Monat (s. Abb. 9). Ähnlich verhält es sich bei der Bohrung KB 2. Aufgrund der geodätischen Messungen konnte jedoch nachgewiesen werden, dass auch die Inklinometer – Fußpunkte noch in bewegten Bereichen liegen, die Gesamtverschiebungen also höher als die gemessenen sind.

Konkrete Gleitbahnen wurden mit den Bohrungen nicht angefahren. Es wurden vielmehr mächtige Deformationszonen mit unterschiedlicher Bewegungscharakteristik erschlossen: während sich in KB2 die Hauptdeformation auf die oberen 35 m konzentriert und darunter nur geringe Verschiebungen stattfinden, zeigt KB 1 umgekehrte Verhältnisse. Die Hauptbewegungszone beginnt dort erst ab dieser Tiefe und reicht zumindest bis zur Endteufe bei 78 m.

Abb. 9: Inklinometermessungen in der Bohrung KB 1 vom 27. 10. 1999 bis 24.08.2000.
