## **Monitoring und Dynamik einer Großbrutschung im Flysch der bayerischen Alpen**

*Univ.-Doz.Dr. Günther Bunza*

*Bayer. Landesamt für Wasserwirtschaft, Lazarettstr. 67, D-80636 München*

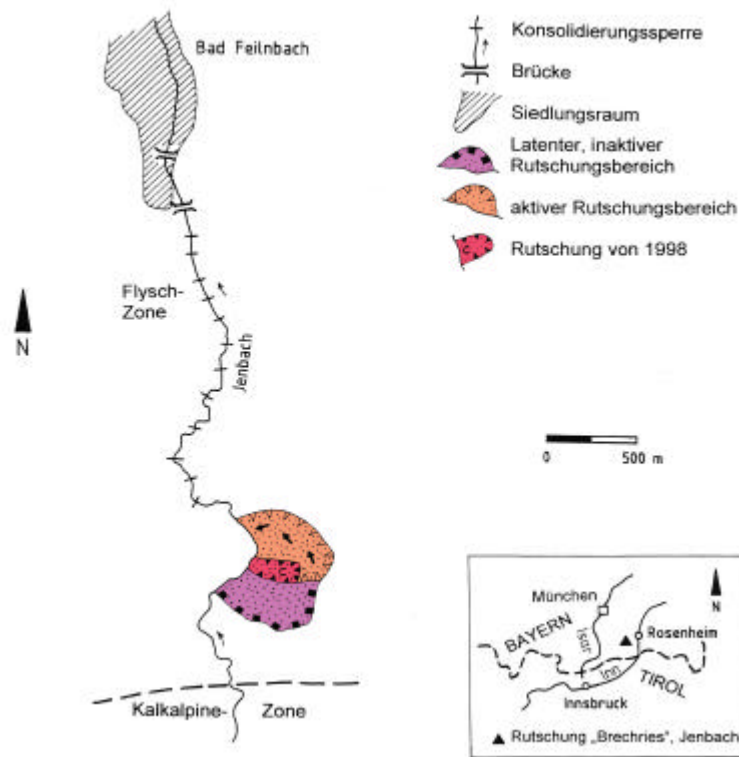
Abb. 1: Lage des Jenbach und der Hangbewegung „Brechries“.

Das Brechries stellt einen ca. 26 ha großen, relikten Bruchkessel dar. In diesem nehmen die rezenten Bewegungen zwischen ca. 675 m ü.NN und 1020 m ü.NN eine Fläche von ca. 16,5 ha ein (s. Abb. 1).
